RAPORT

Z AUDYTU DOSTĘPNOŚCI ARCHITEKTONICZNEJ

ZESPOŁU SZKÓŁ W URSZULINIE

adres obiektu: ul. Szkolna 23, 22 - 234 Urszulin

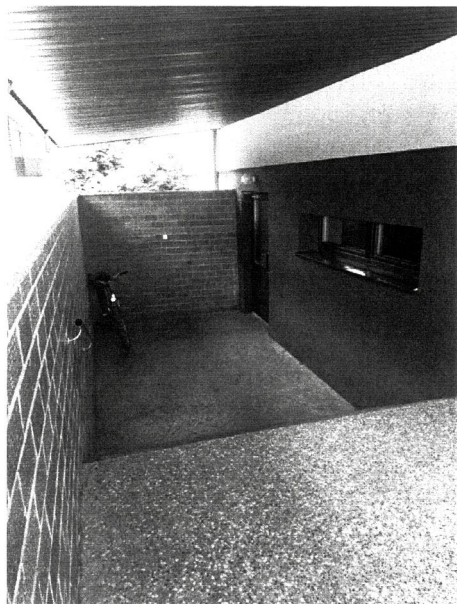
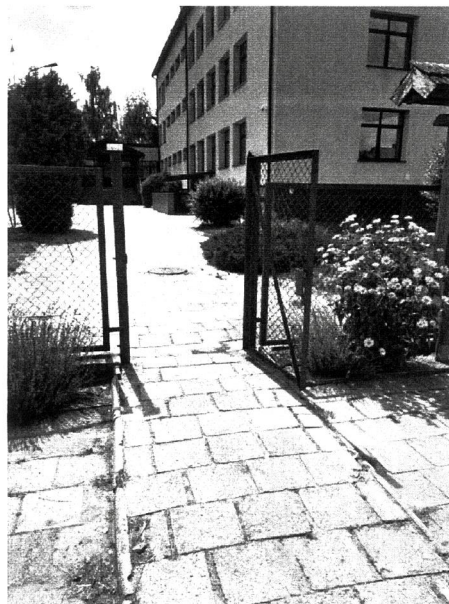
Na teren szkoły wchodzi się od ul. Szkolnej,

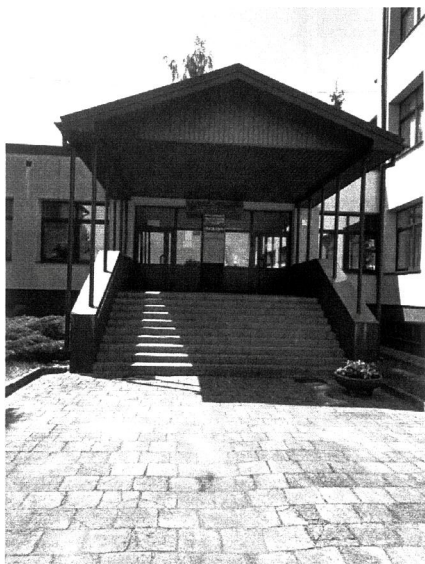
- wejście nr 1 dla uczniów prowadzi poprzez schody w dół do szatni poprzez furtkę, szerokość furtki wynosi 108 cm. Nawierzchnia prowadząca do budynku jest z płyt chodnikowych. Przed wejściem do szatni znajduje się ławka z oparciem oraz w wiacie stojaki na rowery, które umożliwiają efektywne zabezpieczenie rowerów.

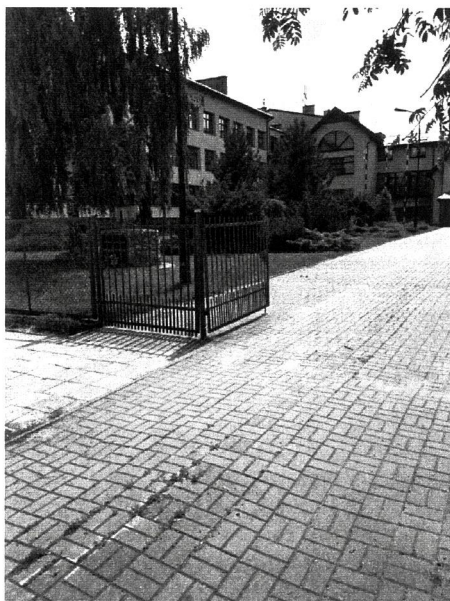
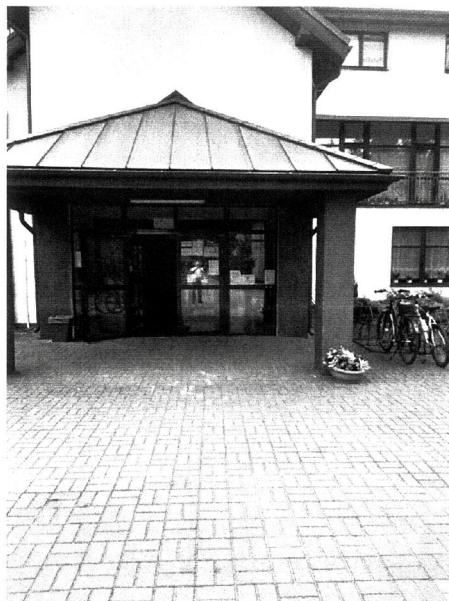
- wejście nr 2 przez tą samą furtkę (głównie) w głębi prowadzą do niego schody o szerokości 5 m i wysokości 180 cm z poręczą z jednej strony oraz drzwi 2 pary drzwi dwuskrzydłowych skrzydło o szerokości 100 cm

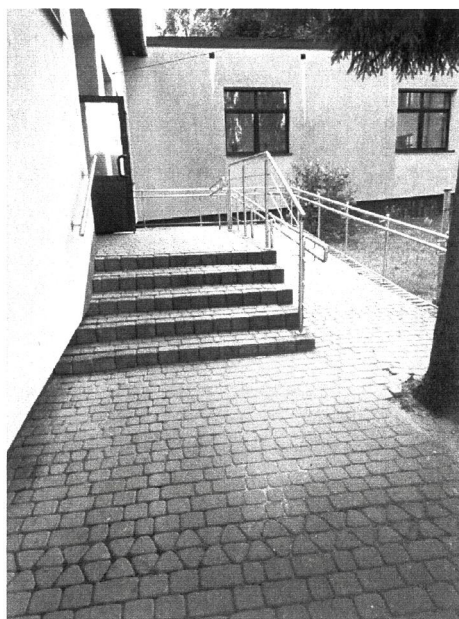
- wejście nr 3 do budynku przeznaczone dla pracowników i interesantów prowadzi od ulicy Szkolnej poprzez furtkę o szerokości 160 cm. Nawierzchnia prowadząca do budynku jest z kostki brukowej. Szerokość drzwi 100 cm każde skrzydło nie ma progu ponad 2 cm. Wewnątrz znajduje się dzwonek dla przywołania osoby z obsługi. Obok wejścia stojak na rowery.

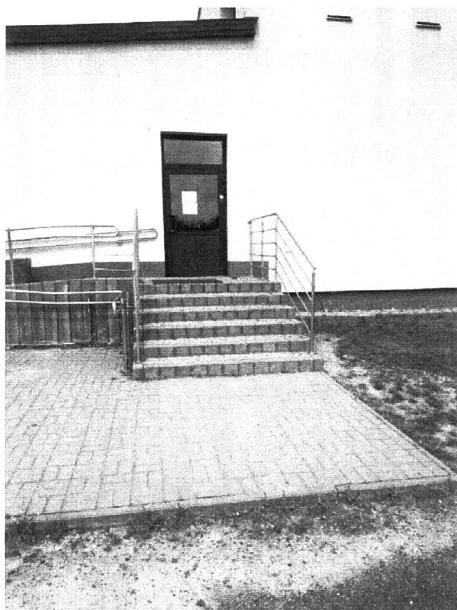
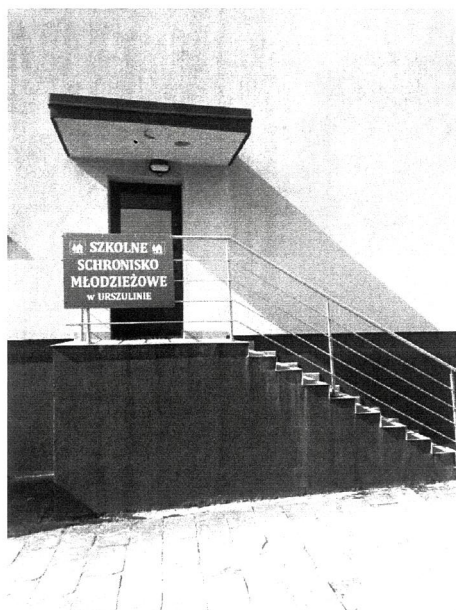
- wejście nr 4 do przedszkola prowadzi poprzez furtkę o szerokości 100 cm do wejścia do przedszkola drzwi dwuskrzydłowe szerokość skrzydła 96 cm, przy wejściu znajduje się podjazd dla wózków inwalidzkich obecnie wykorzystywany przez uczennicę niepełnosprawną.

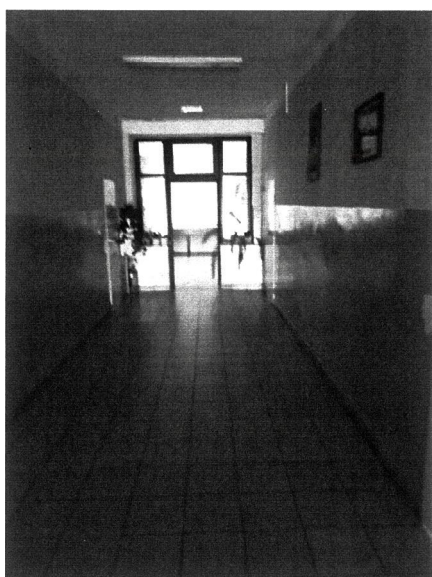
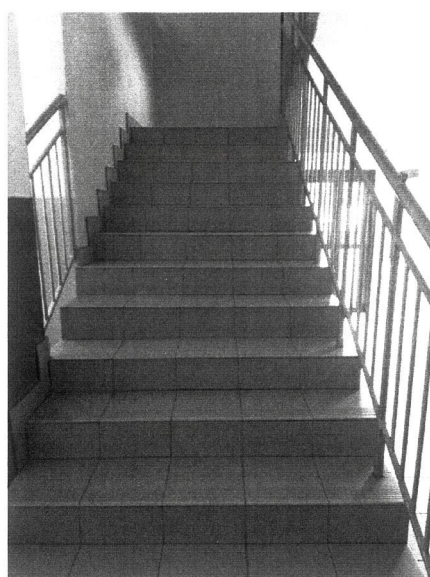
W Szkole Podstawowej korytarze są przestronne o szerokości minimalnej 260cm. Osoby poruszające się na wózku inwalidzkim mogą się nimi przemieszczać w sposób swobodny. Na korytarzach znajdują się ławki, które nie utrudniają ruchu. Ławki bez podłokietników i bez oparcia.

Schody prowadzące na piętro nie posiadają obustronnych poręczy. Szerokość tych schodów wynosi 140 cm, głębokość stopnia wynosi 32 cm, wysokość wynosi 15 cm.

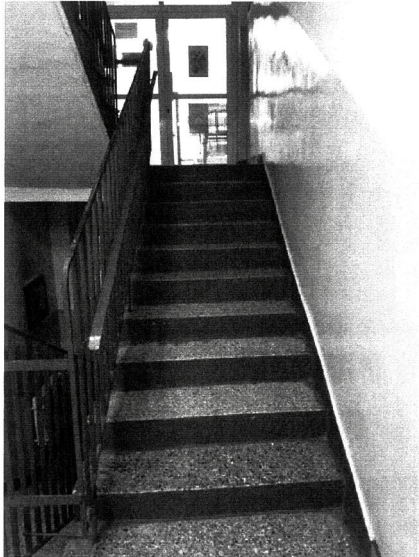
Schody prowadzące z klatki schodowej na kolejny poziom posiadają jednostronną poręcz, szerokość tych schodów wynosi 132 cm, głębokość stopnia wynosi 32 cm, wysokość wynosi 15 cm.

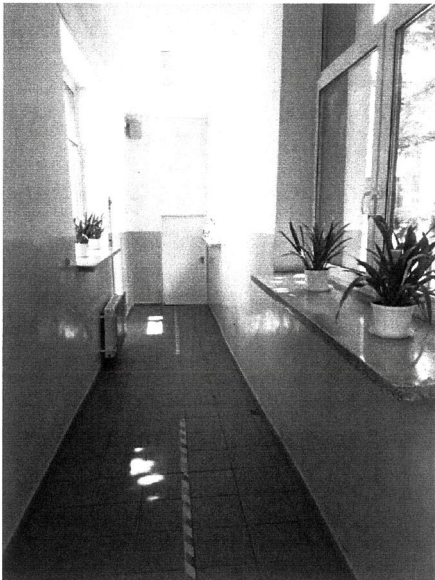
Korytarz łączący szkołę z przedszkolem ma szerokość 180 cm obecnie wejście do szkoły przez przedszkole jest wykorzystywane przez uczennicę poruszającą się na wózku.

Korytarz prowadzący do wyjścia na boisko obok Sali gimnastycznej ma szerokość 240 cm

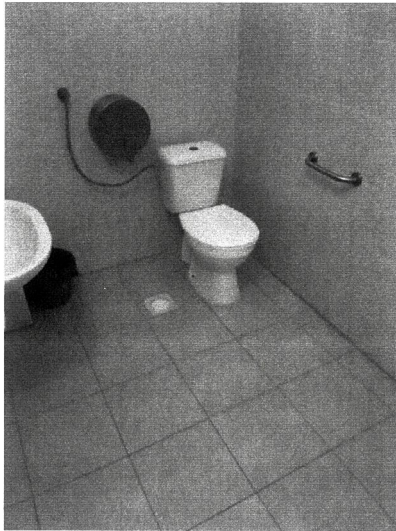
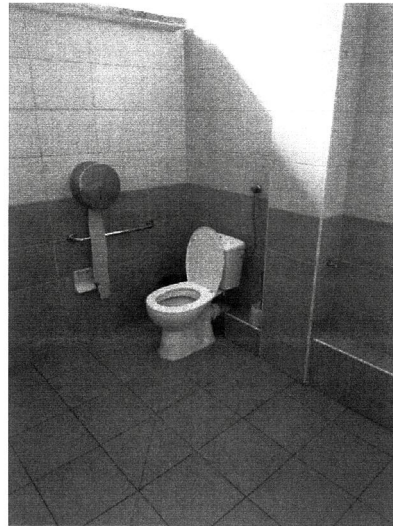
Toalety dla osób niepełnosprawnych nie są w pełni dostosowane ponieważ jest brak poręczy ruchomych pomocnych przy korzystaniu z miski ustępowej.
